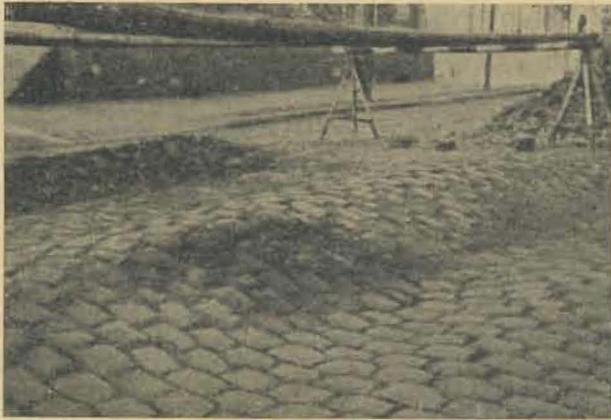
Abbildung 25

Frostaufbruch an einer Großpflasterdecke mit verwittertem Devonschieferuntergrund. Tief ausgeprägte Fahrinnen. Um die völlige Zerstörung zu verhindern, wurde die Straße vorübergehend gesperrt (Eigene Aufnahme 1940 aus ②).

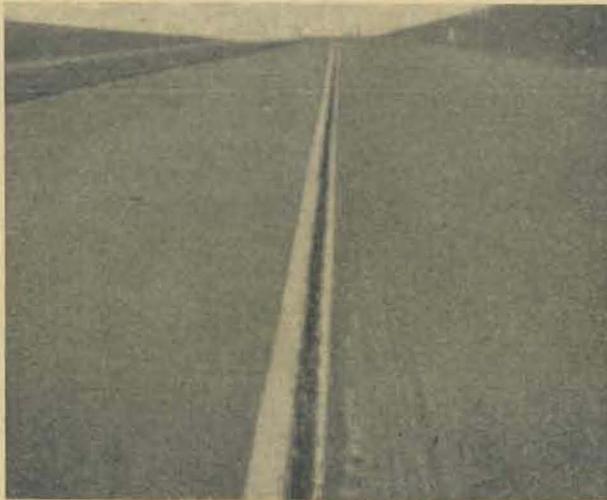
Abbildung 26

Die Frosthebungen werden häufig von Horizontalbewegungen der Deckenfelder begleitet. Infolge Fehlens der Dübel und Ankereisen ist die Mittelfuge stark erweitert worden. Einschnitt ohne Frostschutz bei Lößlehmuntergrund. Die klaffende Fuge ist eine Gefahrenquelle für das Eindringen von Oberflächenwasser in den Straßenuntergrund (Eigene Aufnahme 1940 aus ②).
