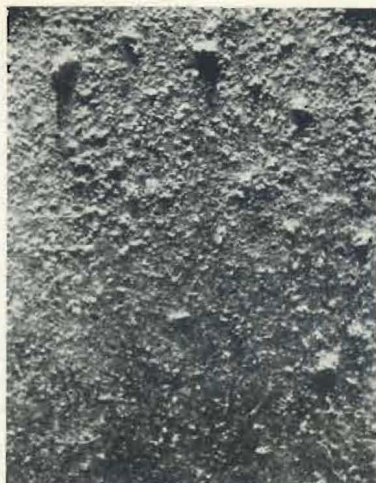
Abb. 18 Oberfläche eines glatten Basaltes nach einem Vestolit-Abguß (Negativ), Vergr. 3,9 x, streifende Beleuchtung, Probe E 25, Bd.-Str. 1. O. 376, bei Kapellen/Erft.

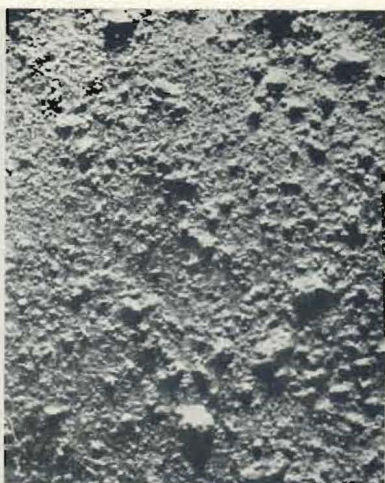
Abb. 19 Oberfläche eines mittelrauen Basaltes nach einem Vestolit-Abguß (Negativ), Vergr. 3,9 x, streifende Beleuchtung, Probe A 2, Bd.-Str. 9, Neuß-Grimlinghausen km 15,700.

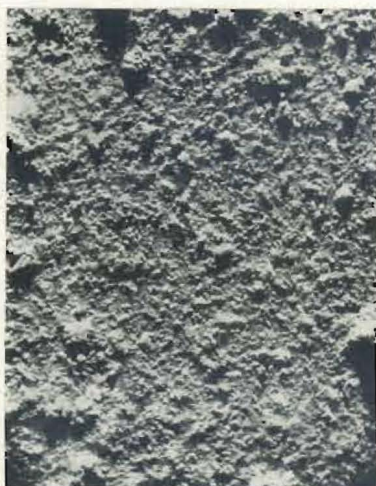
Abb. 20 Oberfläche eines rauhen Basaltes nach einem Vestolit-Abguß (Negativ), Probe I 2, Bd.-Str. 257, km 31,915.

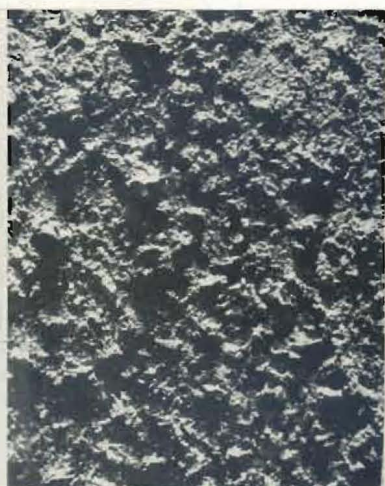
Abb. 21 Oberfläche eines Granites, nach einem Vestolit-Abguß, Probe Gr (Negativ), Bd.-Str. 9, bei Neuß-Grimlinghausen.
