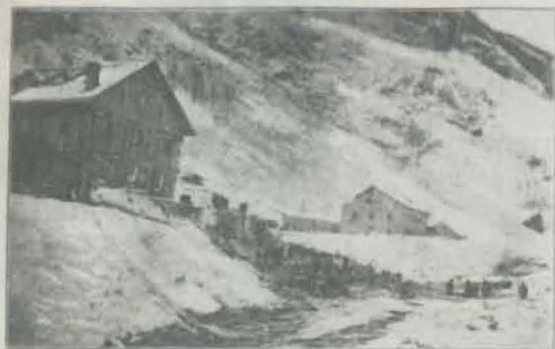
Abb. 4 Durch die Gneinlawine am 29. Februar 1908 zerstörtes Restaurant in Goppenstein (Blick gegen das Tunnelportal, welches durch die Installationsbauten im Hintergrunde verdeckt ist)

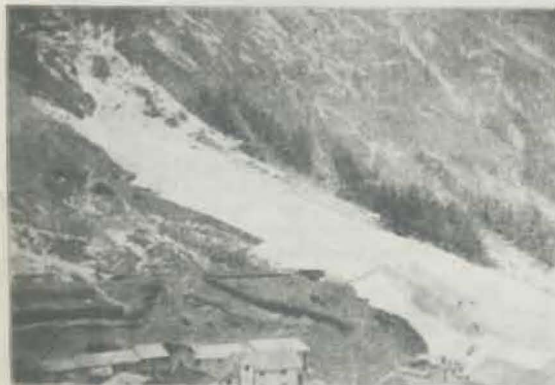
Abb. 5 Retakine am südlichen Portal des Fortwärtentunnels am 23. Jänner 1910. Im Hintergrunde die Stockgrabengalerie (Blick vom Installationsbau im rechten Hintergrunde)

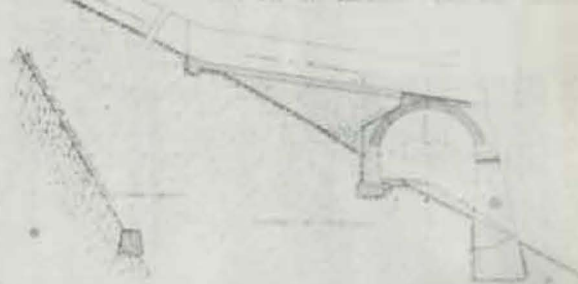
Zwischen Km 35 und 36 brechen die Lawinen vom Stock- und Schintigraben sowie diejenige vom inneren Mittelgraben. Die letztere fährt über den Tunnel weg, die erstere werden mittels Galerien (Abb. 6) über die Bahn abgeführt. Abb. 7 stellt die beiden zirka 50 m langen Galerien am 23. Jänner 1910 dar. Die Lawine hat die Stockgraben-galerie an beiden Portalen überschritten, weshalb die anschließenden Futtermauern so werden ausgestaltet werden, daß der zufolge der geringen Neigung des Durchflußbettes ( $15\text{‰}$ ) über die Portale ausfließende Lawinenschnee auf kräftigen Dächern (Eisenbetonkonstruktionen) abgeleitet wird.

Abb. 6 Lawingalerie im Stockgraben

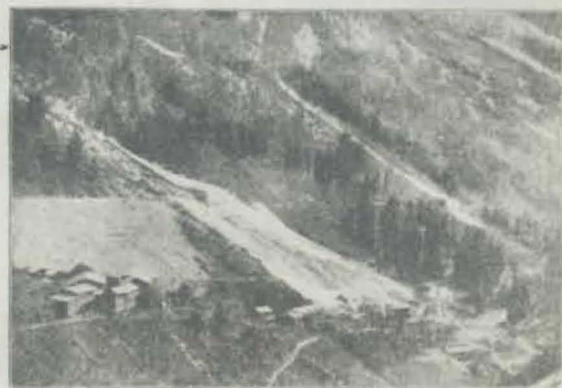
Abb. 7 Lawinen vom Stock- und Schintigraben am 23. Jänner 1910 (Blick vom rechten Lanzender talwärts)
