Die Beseitigung von Winterschäden an den Reichsautobahnen¹⁾

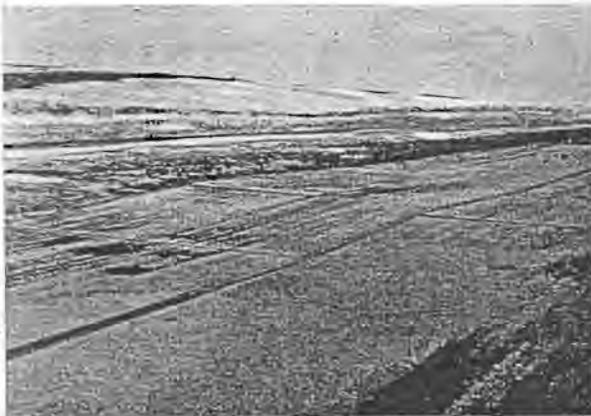
Abb. 1: Aufsattlung und Rißbildungen infolge Frostauftriebs im vorderen Drittel des Deckenfeldes; die Fugen sind verdübelt und ohne Stufen

Wo aus besonderen Gründen oder in der ersten Zeit, als praktische Erfahrungen noch fehlten und auch nicht abgewartet werden konnten, die Decken teilweise ohne wirksame Baugrundverbesserung aufgebracht worden sind, ist immer wieder festzustellen, daß sich beispielsweise durch das Verdübeln die hohen Stufen meist auf $\frac{1}{2}$ -bis 1 oder 2 cm, entsprechend dem Bewegungsspiel eines solchen Gelenkes, herabdrücken lassen; die verdübelte Decke liegt im ganzen etwas ausgeglichener, frei von ungleichmäßigen Hebungen kann sie natürlich nicht sein und verkehrgefährliche Aufsattlungen zwischen den Fugen und Rißbildungen (Abb. 1) sind

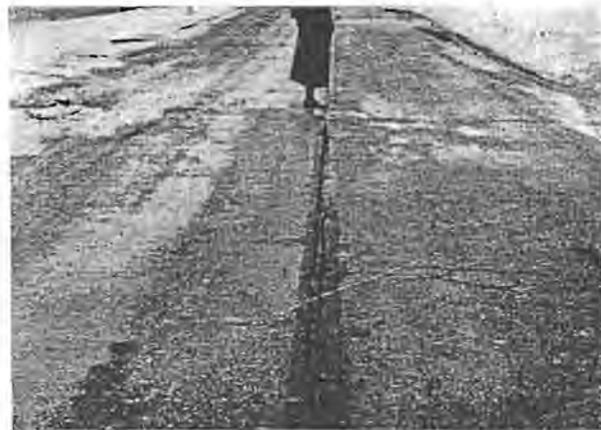
Abb. 2: Klaffende Mittelfuge, nach Wieland nachträglich verdübelt

dadurch auch keineswegs ausgeschlossen. Inzwischen ist aus mancherlei Gründen die Verdübelung ein wesentlicher Bestandteil der Betondecken geworden. Wo ihre Unterlassung zu einer Häufung von Schäden geführt hat, ist versuchsweise zur nachträglichen Verdübelung (nach dem Wieland-Verfahren) mittels Eintreiben von Holzkeilen in ausgebohrte Löcher entlang der Fugen (Abb. 2) geschritten worden; ein endgültiges Urteil dürfte dieser Winter erbringen.
