# SKADOR PÅ BETONGVÄGAR

## UPPKOMNA GENOM SALTBEHANDLING

### VINTERTID

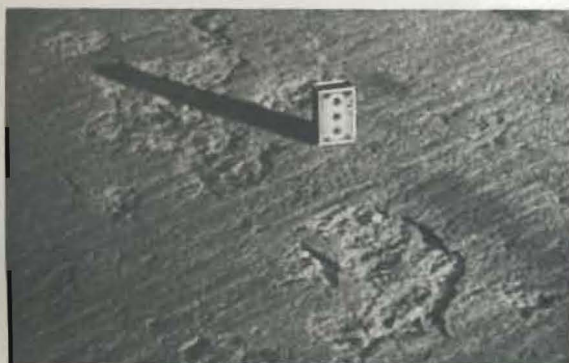
Såsom ett exempel på skador av denna art kan nämnas, att betongvägen vid Lingham på vägen Linköping—Norrköping under vintern 1940—41 hade fått vissa ytskador, som av allt att döma uppstått på grund av, att man under vintern spritt ut kalciumkloridbehandlat grus på vägbanan. Skadorna bestod av rikligt förekommande ytavflagningar (fig. 1 och 2). Stenmaterialet i de avflagnade flisorna syntes bestå av enbart fint material, vilket anrikats i ytan, när betongvägen utfördes. Särskilt talrika voro skadorna på den inre delen av vägbanan i kurvorna. Troligtvis beror detta på, att salthaltigt vatten samlats där och hindrats från att rinna av vägen genom upplagade snövallar.

Fig. 1. Ytavflagnings på betongvägen vid Lingham.

Fig. 1. The surface has scaled off. Concrete road at Lingham.
