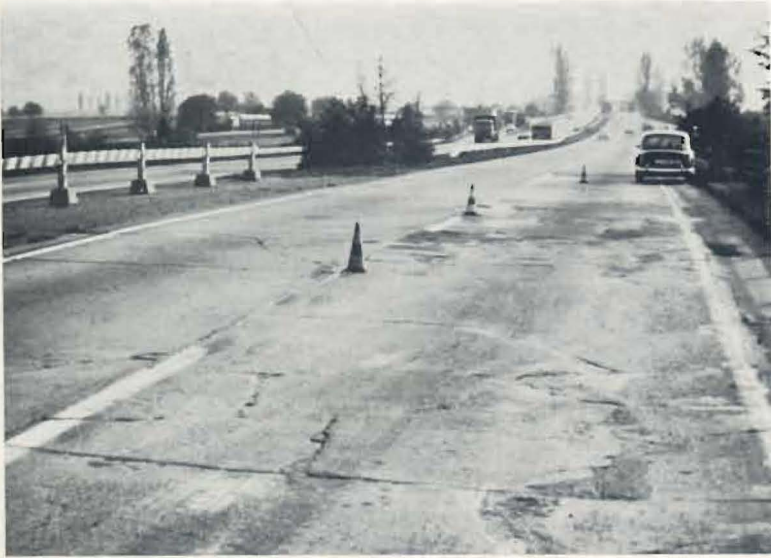
Abb. 73: Deckenzustand, insbesondere der Fahrspuren (AS Bruchsal)

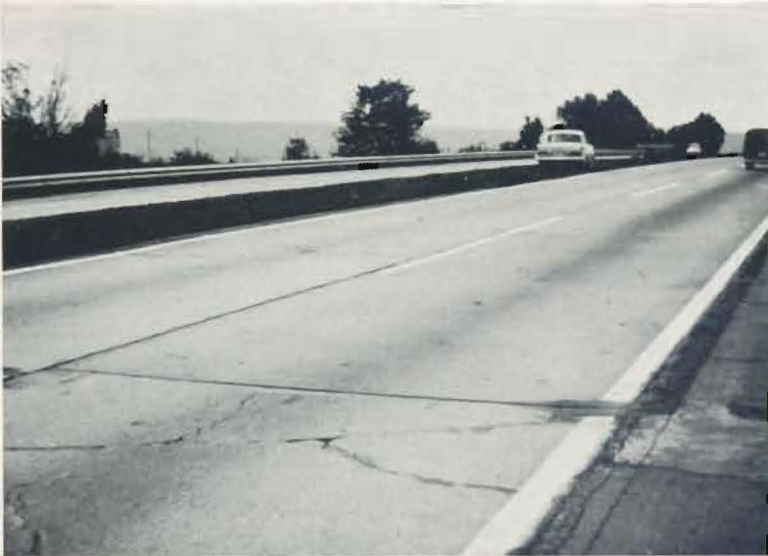
Abb. 74: BAB Stuttgart-Heilbronn (AS Stuttgart NW-Feuerbach AS Stuttgart-Zuffenhausen) km 577+300 die beiden ersten verlegten Fertigplatten
