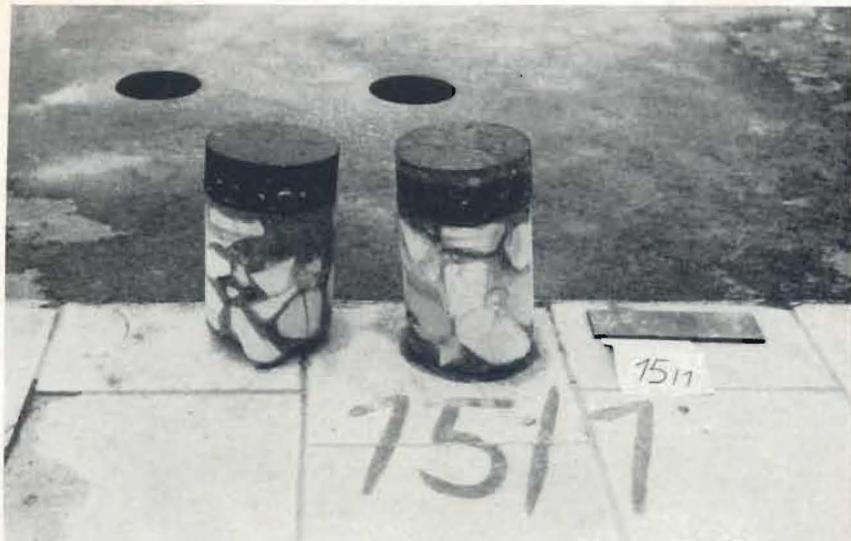
Abb. 3: Bohrkern aus der Decke mit zementvermörteltem Schotterunterbau. Die Decke besteht aus 3 cm Asphaltbeton mit 4 cm Binderschicht. Der zementvermörtelte Schotter ist 20 cm dick. Bei der Entnahme der Bohrkern reichte das Gestänge der Bohrmaschine nicht aus, um bis zur Frostschutzschicht durchzubohren. Ein Teil des Unterbaues verblieb im Bohrloch, deshalb die ausgebrochene Unterfläche. Die Struktur des Bohrkerns zeigt eine gute Verspannung der Schottersteine und deren satte Umhüllung mit Mörtel.

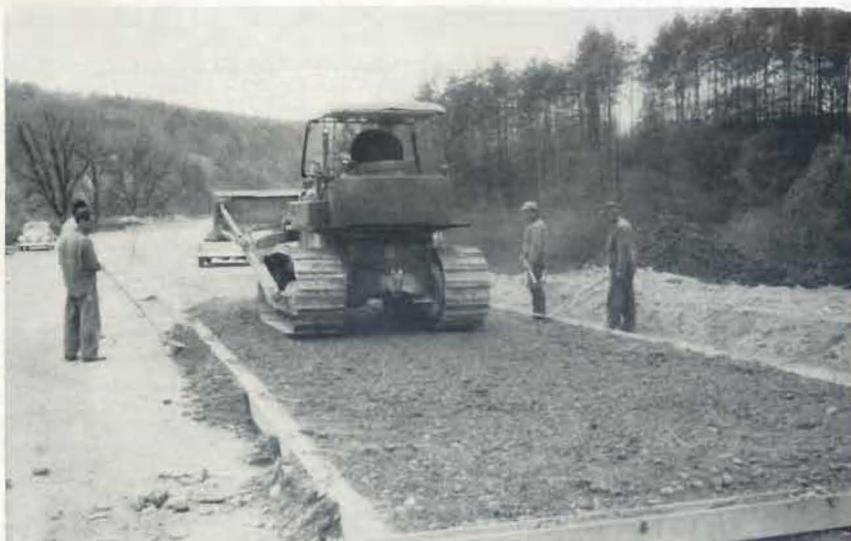
Abb. 4: Verteilen des von Lastkraftwagen auf Haufen geschüttelten Betons mit Planier-
 raupe innerhalb der Seitenschalung aus Holzbalken. Im Vordergrund sichtbar der Ab-
 zugsbalken aus Stahl, der an die Planier-
 raupe angehängt wird und die Ebnung besorgt.
