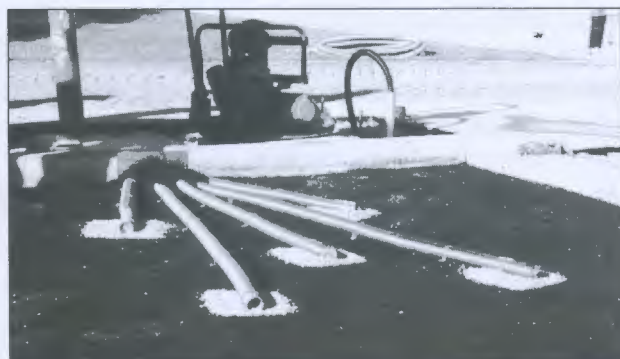
**Bild 11:** Einbau der Kabelkanäle auf der Tragschicht

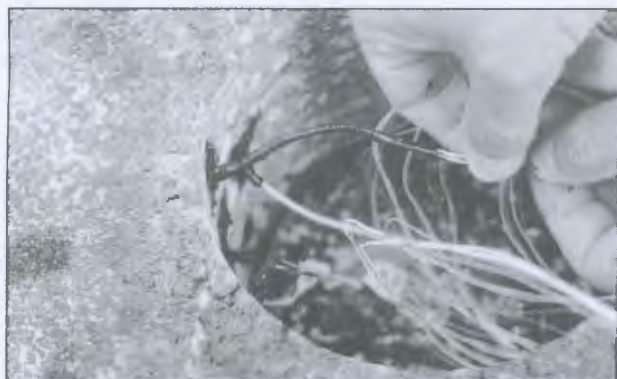
**Bild 13:** Einschieben eines Pt-100 für die Fahrbahnoberflächentemperatur mit Bitumenmörtel in eine Bohrung

Die Bilder 13 bis 16 zeigen Details vom Einbau der Sensoren.

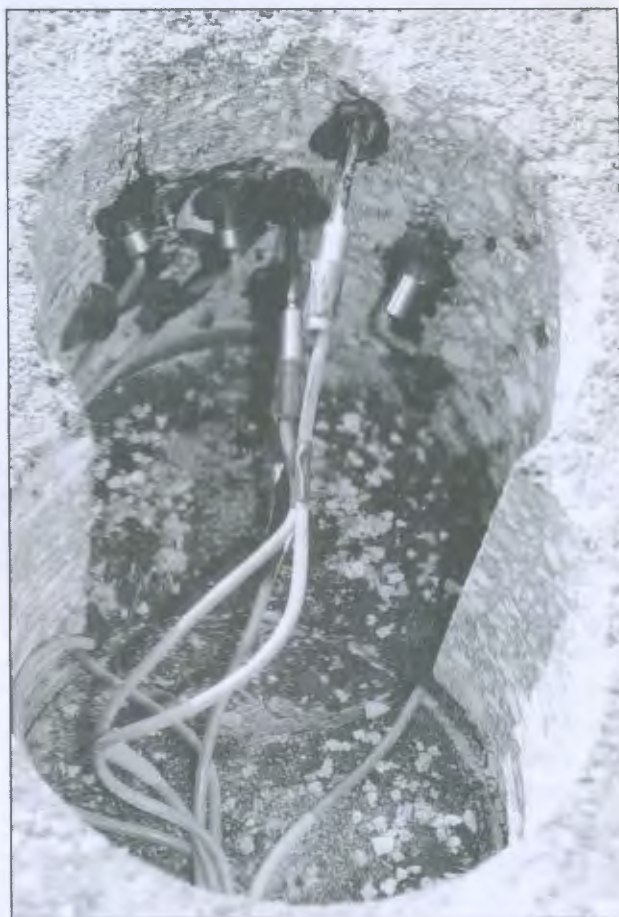
**Bild 14:** Einbau der Thermoelemente von Pt-100 im Bohrloch

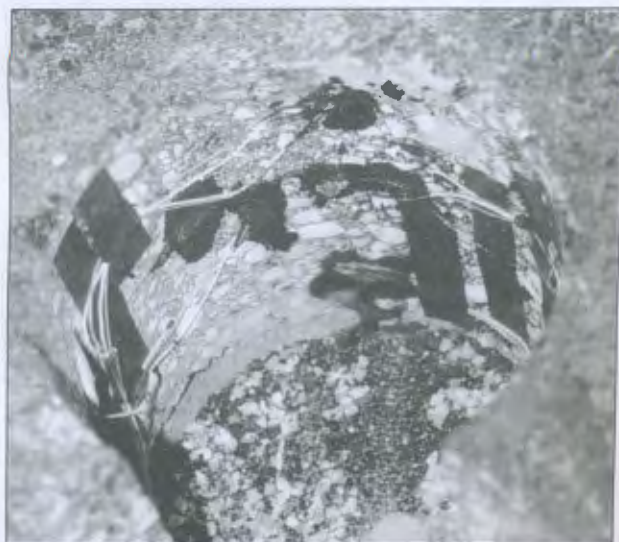
**Bild 15:** Befestigung der Anschlussleitungen
