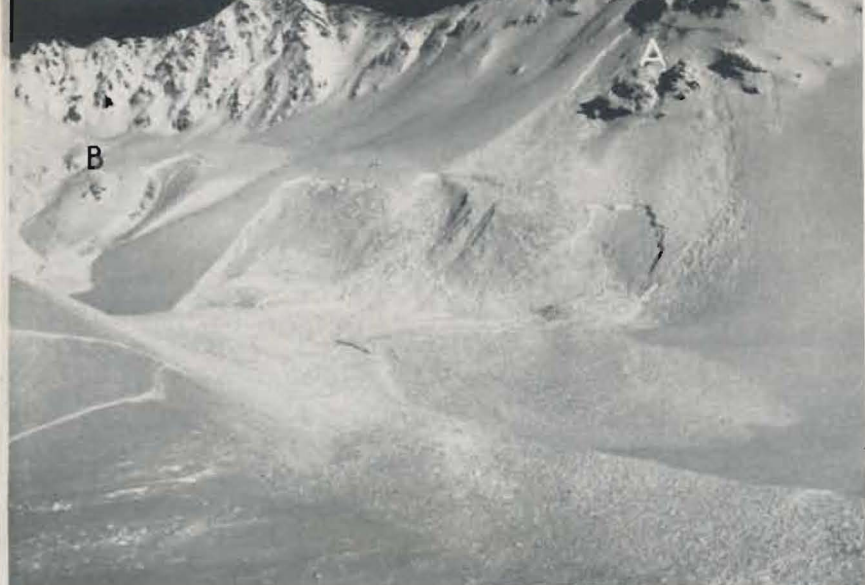
Cliché 8. Série d'avalanches, déclenchée artificiellement au moyen d'un lance-mines. A point de déclenchement: photo détaillée du point B (voir cliché 6), Hauptertäli, 31 janv. 1938

Cliché 9. Photo détaillée du point B (voir cliché 8). Les parties foncées dans lesquelles la neige fut arrachée jusqu'au sol montrent clairement la propagation localisée des nids de neige bouillante

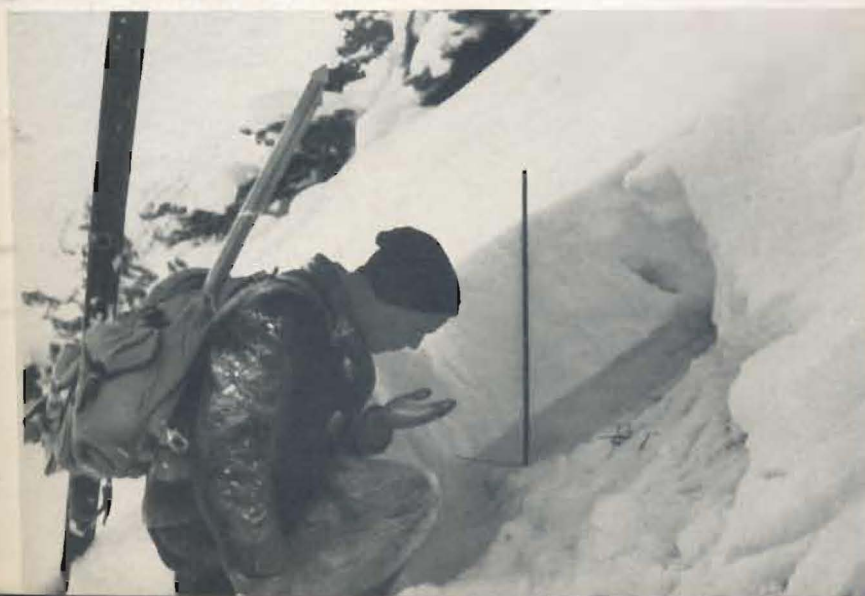
Cliché 10. Examen du point de départ d'une avalanche dans le Meierhoftäli (2 janvier 1939). Les couches de neige nouvelle légèrement tassées par le vent reposent sur la neige bouillante caractérisée par sa très faible cohésion et qu'on reconnaît sur la photographie à couleur foncée
