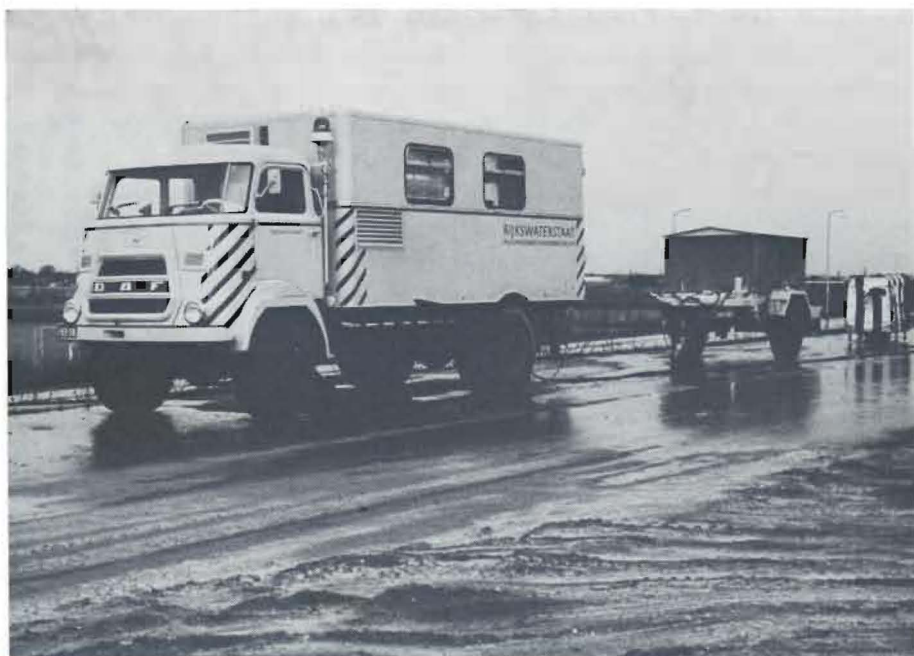
Fig. 39. Niet destructief onderzoek naar de elasticiteitsmoduli van verschillende lagen van de wegverharding door middel van trillingsmetingen.

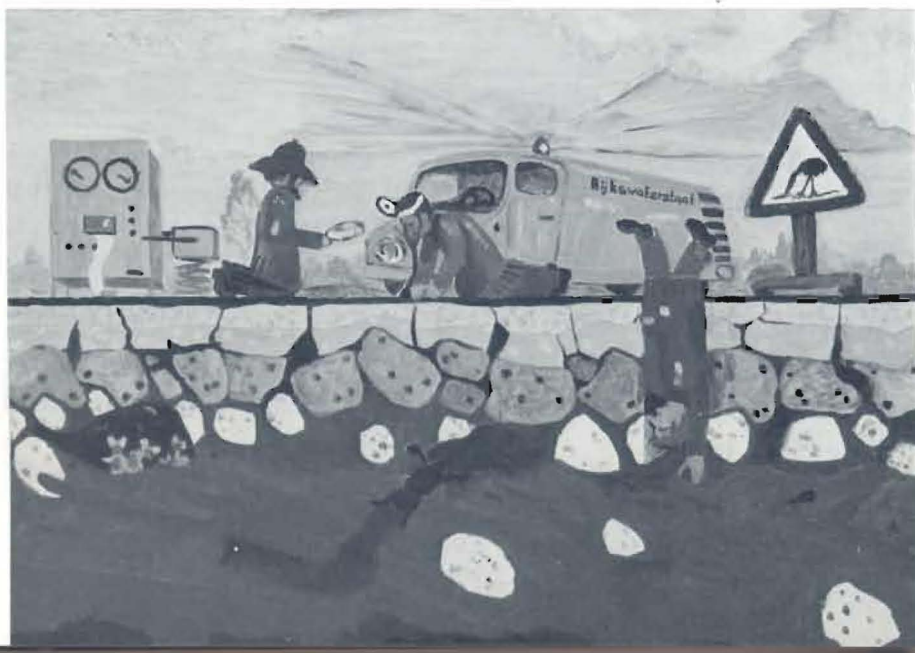
Fig. 40. Schematische voorstelling van de restwaardebepaling van wegen met behulp van een gecombineerd trillings- en deflectiemeettoestel, waarnemer in boorgat voor inspectie onderzijde verharding, zonodig geassisteerd door een gedresseerde mol, wegoppervlakonderzoekers en de benodigde verkeersmaatregelen.
