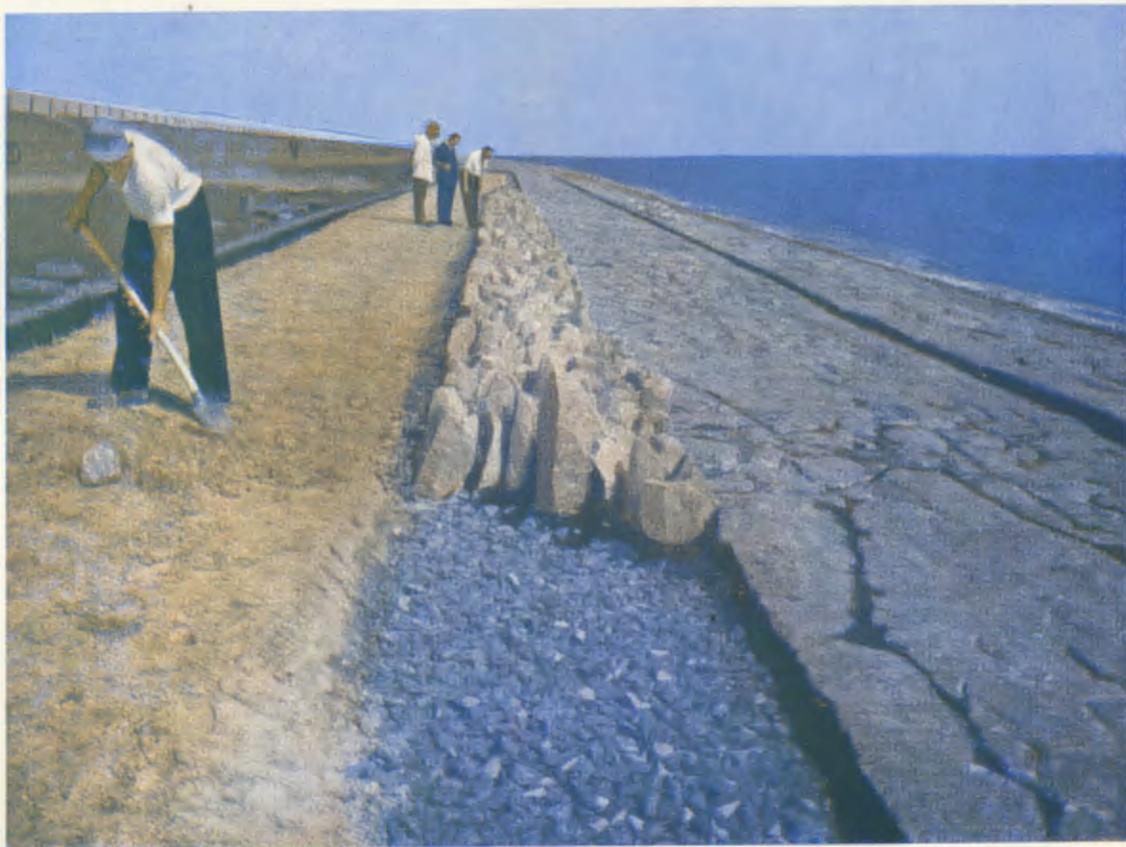
Abb. 133 Seedeichsicherung im Westen der Insel Pellworm. Rückwärtig der bestehenden Hinterpflasterung wird eine Übersturzicherung mit Rauhstreifen angeordnet. Den hinteren Abschluß der Asphalteingußdecke bilden dicht versetzte Basaltsäulen von 40 cm Höhe. — Links im Hintergrund ist das Maß der Deicherhöhung an dem nicht begrüntem Teil der Böschung zu erkennen.
